Применение современных методов для комплексных исследований состояния гидротехнических сооружений региона Баренцева моря

The use of modern methods for complex studies of the hydrotechnical structures of the Barents Sea region

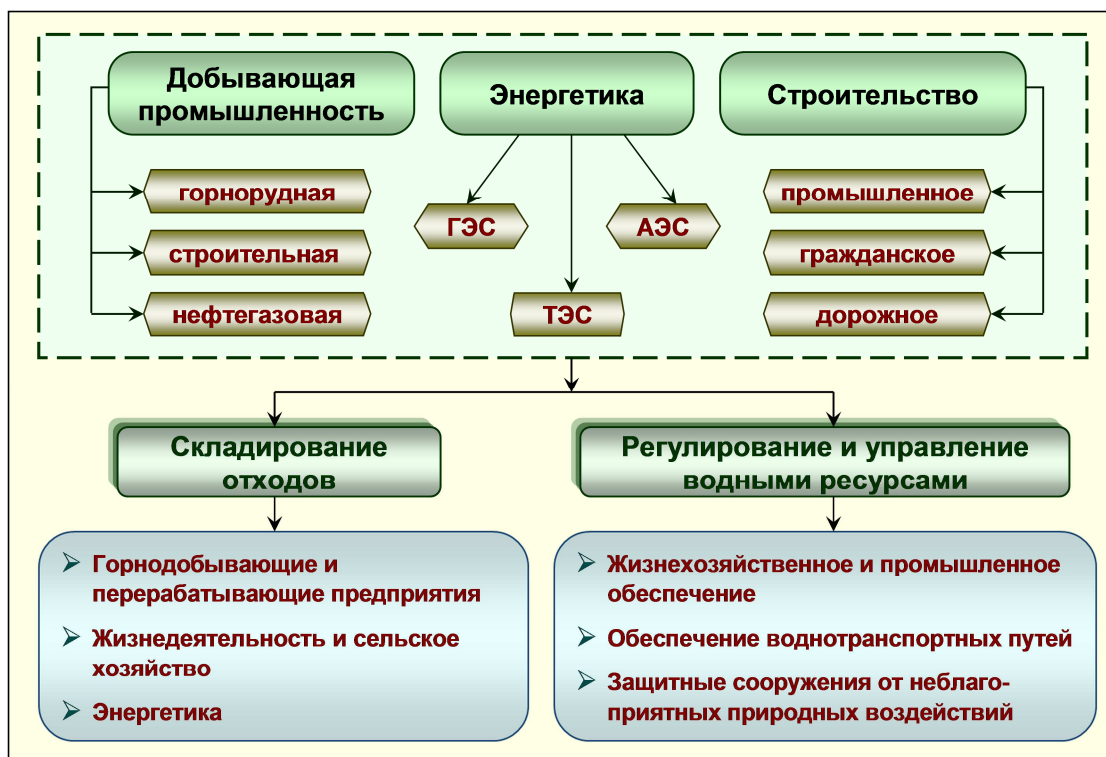
Рис. 1. Классификация гидротехнических сооружений региона Баренцева моря
 Fig. 1. Classification of hydraulic structures of the Barents Sea region

В регионе Баренцева моря имеется значительное число ГТС различного назначения, объединенные в комплексы, которые в целях систематизации сведены нами в классификационную схему (рис. 1). Основные комплексы ГТС региона представляют собой насыпные грунтовые сооружения добывающей промышленности (горнорудной, строительной, нефтегазовой), энергетики (комплексы ГЭС, АЭС и ТЭЦ) и строительства (в основном промышленного, гражданского и дорожного), а также комплексы по складированию отходов горнодобывающих и перерабатывающих предприятий, жизнедеятельности и сельского хозяйства, энергетики (в том числе отработавшего ядерного топлива). Кроме этого, в регионе имеются специальные ГТС, предназначенные для регулирования и управления водными ресурсами в целях жизнехозяйственного,

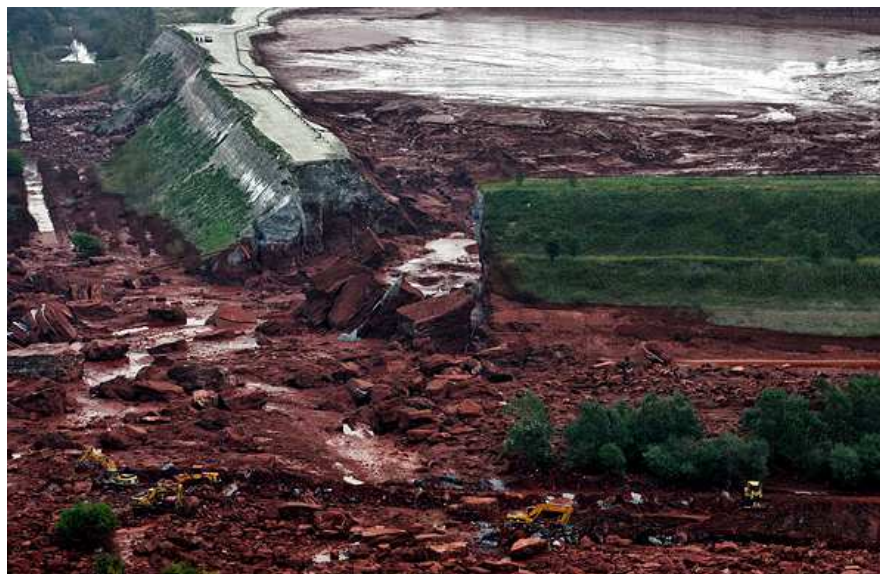
Рис. 2. Прорыв насыпной грунтовой дамбы шламохранилища в Колонтаре (Венгрия) (по [5])
Fig. 2. Break of bulk earth dam of sludge in Kolontár (Hungary)

Мировой опыт эксплуатации комплексов ГТС также имеет многочисленные примеры возникновения чрезвычайных ситуаций и аварий, наиболее известные из которых следующие: плотины: Боулдерхэд (Великобритания), Фонтенель (США), Киселевское водохранилище (РФ); дамбы: Качканарский ГОК (РФ), рудник Эль-Кобра (Чили), Карамкенский ГМК (РФ), углеобогадательная фабрика в Буффало-Крик (США), шахта "Преставель" (Италия), шламохранилище завода MAL Hungarian Aluminum в Колонтаре (Венгрия) (рис. 2), ОАО "Аммофос" (РФ) и др. [5–7].

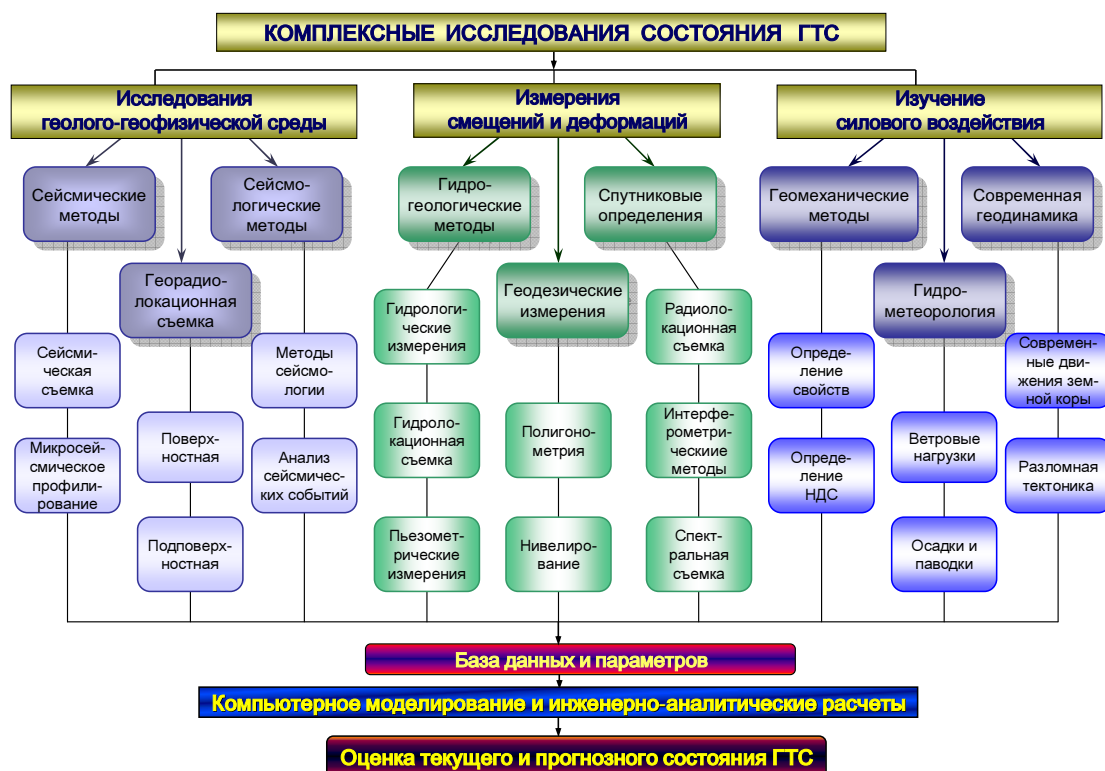
Рис. 3. Структура системных комплексных исследований ГТС с применением современных методов
 Fig. 3. The structure of the system complex research of hydrotechnical structures using modern methods

Для целей проведения комплексных исследований ГТС авторами развивается системная их структура, учитывающая геолого-геофизические особенности региона расположения ГТС и включающая современные методы натуральных измерений потенциально-опасных зон соответствующими методами контроля, прогнозных расчетов и компьютерного моделирования, экспертных оценок природных и техногенных воздействий на ГТС в целях прогнозирования и обнаружения на ранних стадиях признаков возникновения опасных фильтрационно-деформационных процессов для принятия управляющих решений и превентивных мероприятий (рис. 3).

смещений и деформаций, а также силового воздействия (рис. 3). Наряду с уже традиционными сейсмическими и сейсмологическими методами для мониторинга геолого-геофизической среды предлагается использовать поверхностную и подповерхностную георадиолокацию, хорошо зарекомендовавшую себя при мониторинге горнотехнических систем [9]. Смещения и деформации конструкций ГТС достаточно уверенно и с высокой точностью определяются классической (нивелирование и полигонометрия) и спутниковой геодезией. Дополнительное использование данных гидрогеологических наблюдений позволяет получить более полную картину результирующих смещений с учетом глубинных процессов. Для изучения силового воздействия рекомендуется создание гидрогеомеханических моделей, геофлюидомеханическое моделирование в комплексировании с современными методами геомеханики, современной геодинамики и гидрометеорологии.
